2010-04-06 Fälltest i Flen av 2st L114

2010-04-06 Fälltest i Flen av 1st L115

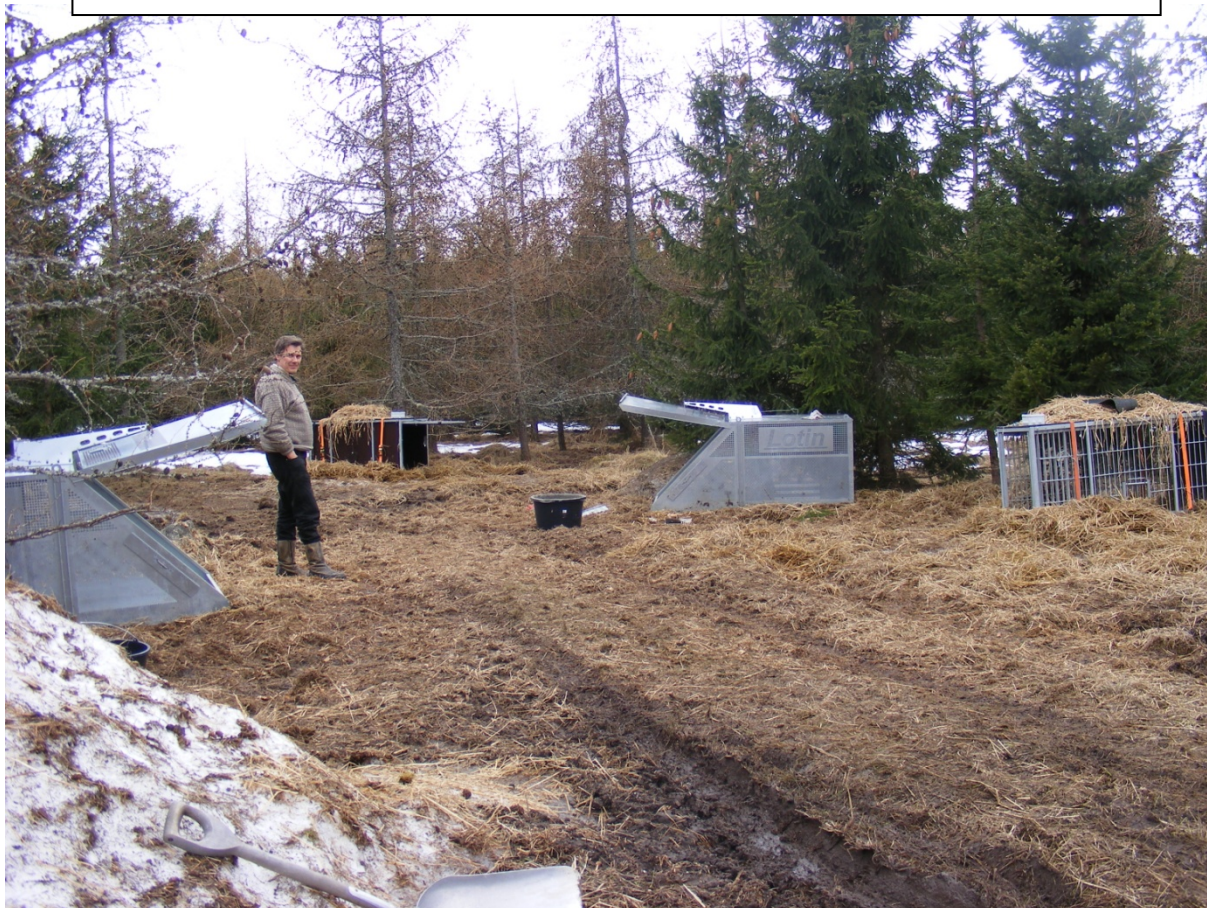
Bild.1

Testet var avbrutet och bottenmaterialet urtaget och slängt framför fällorna som bilderna visar.

I fällorna finns inte den minsta droppe blod att hitta, vilket indikerar att dessa fällor inte fångat någon av de 6 skadade vildsvinen.

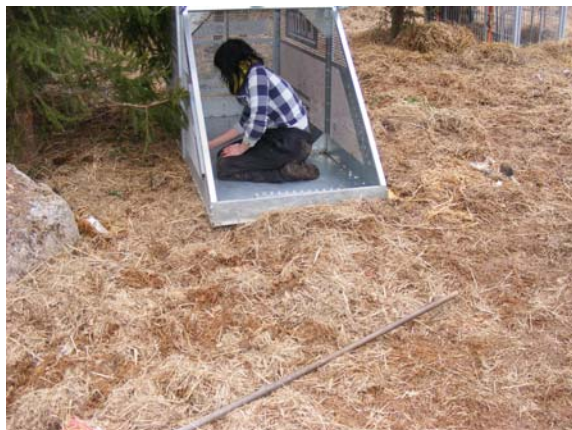
Bild.2

Som synes så ligger det lite träflis på marken, men knappast så det fyller en papperskasse från ICA.

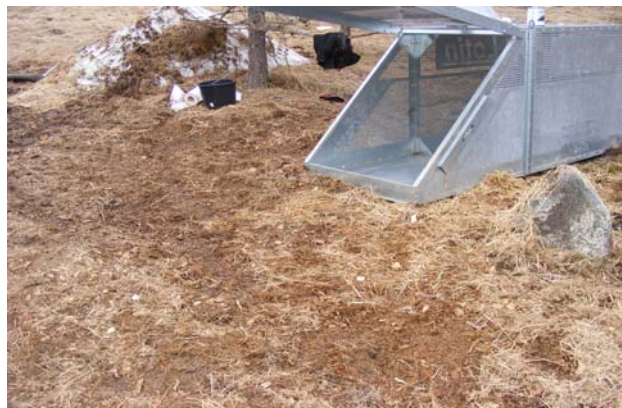
Bild.3

Vid leveransen meddelades att det skulle ligga flis i höjd med tröskeln = 10cm

En L114 ska således ha 225L flis i botten

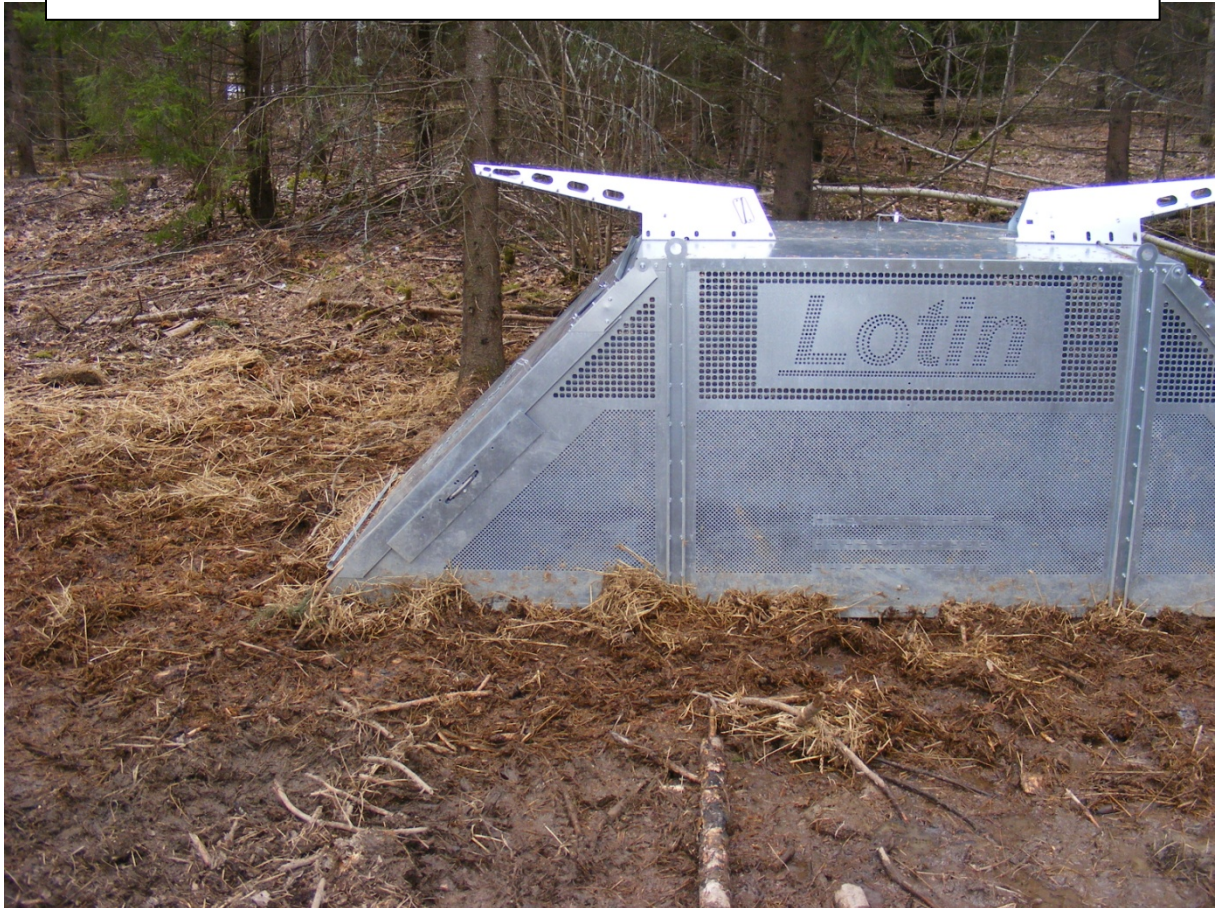
Bild.4

Testet var avbrutet även här och bottenmaterialet urtaget och slängt framför fällan som bilderna visar.

I fällan finns blod vilket indikerar att de 6 skadade vildsvinen skall ha befunnit sig i denna fälla då de skadat sig.

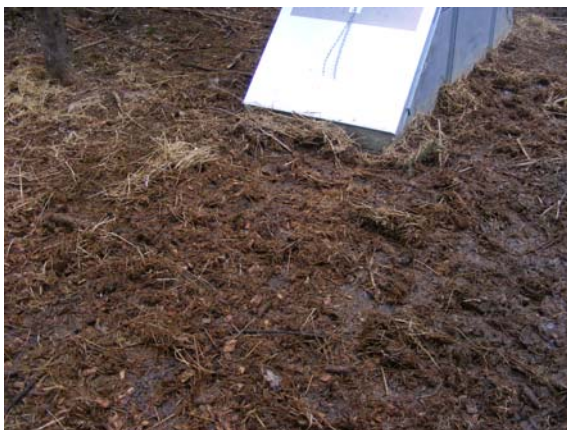
Bild 5.

Denna fälla skall ha 325L flis som bottenmaterial, det som ligger här på bilderna kan man räkna i tiotals liter.

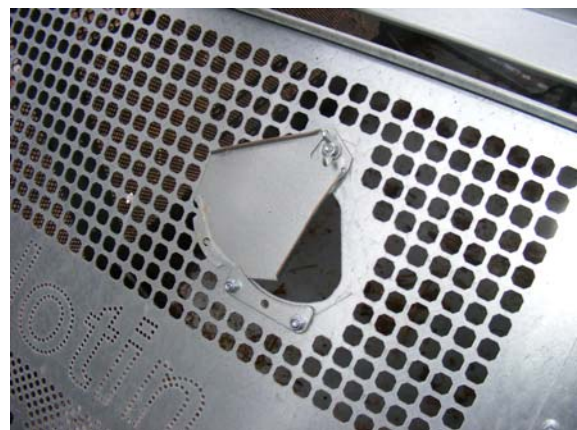
Bild 6.

Samtliga 6 skjutluckor stod öppna på det här viset när vi kom till fällorna.

Dessa skall öppnas först när det är dags att avliva de fångade djuren.

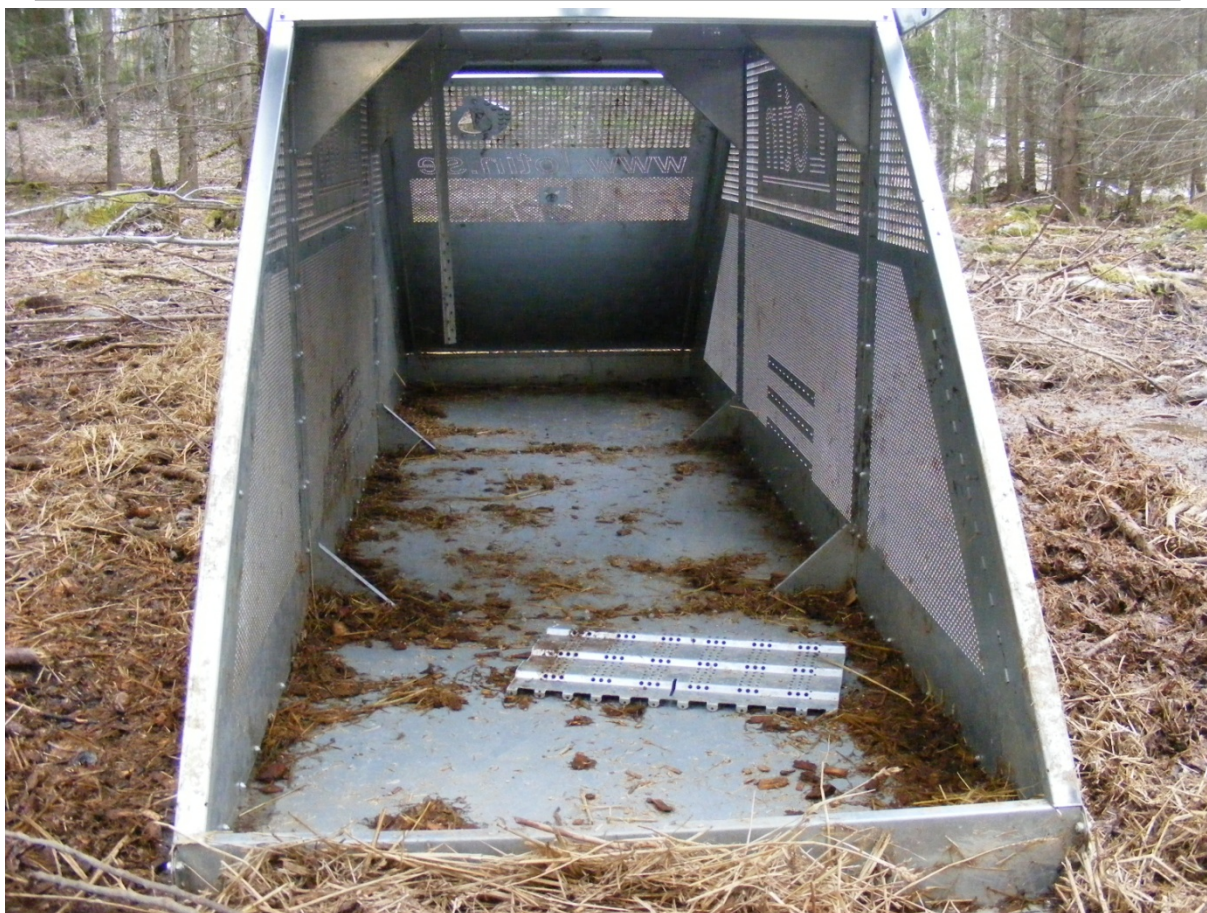
Bild.7

Om det legat 10cm flis som bottenmaterial i denna fälla skulle det varit helt omöjligt för vildsvinen att fläka sig.

Notera skjutluckan längst in i fällan, vi tycker oss kunna bevisa att den stod i detta läge då minst ett vildsvin fångades. Beten som brutits av fastnade antagligen i den lösa luckan då vildsvinet stack ut trynet i hålet, även de övriga tre skadorna i tryne och läppar går sannolikt att härleda till de öppnade skjutluckorna.

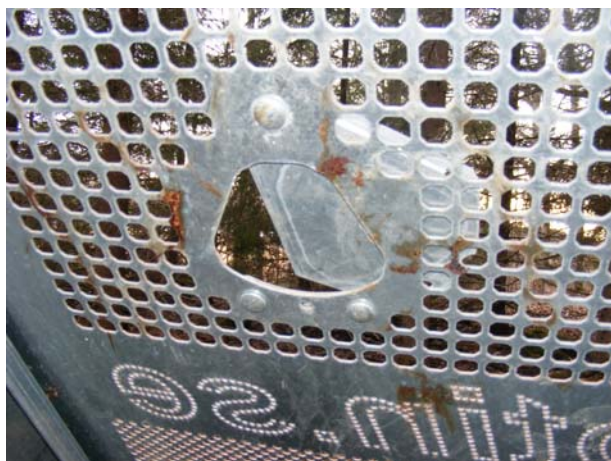
Bild.8

På denna bild syns blod runt hålet men det finns inget blod på luckan.

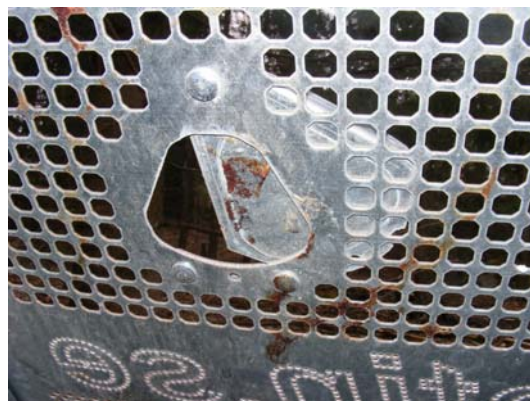
Bild.9

På denna bild är det gott om blod på luckan men inget blod runt hålet.
